Nº do Laudo	Digitador	Vistoriador
00055	MARCILIA	FELIPI
Resultado:		APROVADO

Renavam	Placa	Categoria	
999999999	ROB9999	PARTICULAR	
Chassi	Espécie / Tipo	Combustível	
XXXXXXXXXXXXXXXXXXXX	PAS/AUTOMOVEL	GASOLINA	
Marca	Modelo	Ano Fab.	Ano Mod.
FERRARI	F340	2013	2013
Cap. / Pot. / Cil.	Nº do Câmbio	Cor Predominante	Nº do Motor
12L/0012CC	OBSTRUÍDO	PRATA	999999999999

Laudo de Vistoria Cautelar

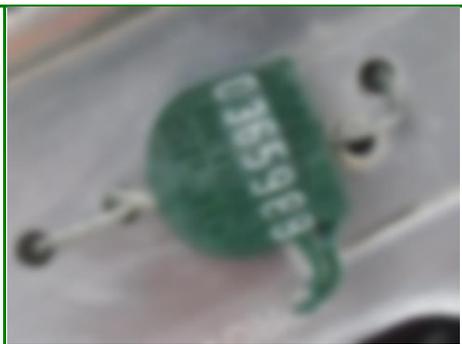
NUMERO DO LACRE

O **Lacre** da Placa encontravam-se: Sem vestígios aparentes de adulteração Com vestígios aparentes de adulteração
